**ATR 037**

**Section d'essai de liants de type PG  
Aéroport international de Calgary  
Analyse technique – Deuxième année**

SECTION D'ESSAI DE LIANTS DE TYPE PG  
AÉROPORT INTERNATIONAL DE CALGARY  
ANALYSE TECHNIQUE – DEUXIÈME ANNÉE

Projet n° 0104-00-22756

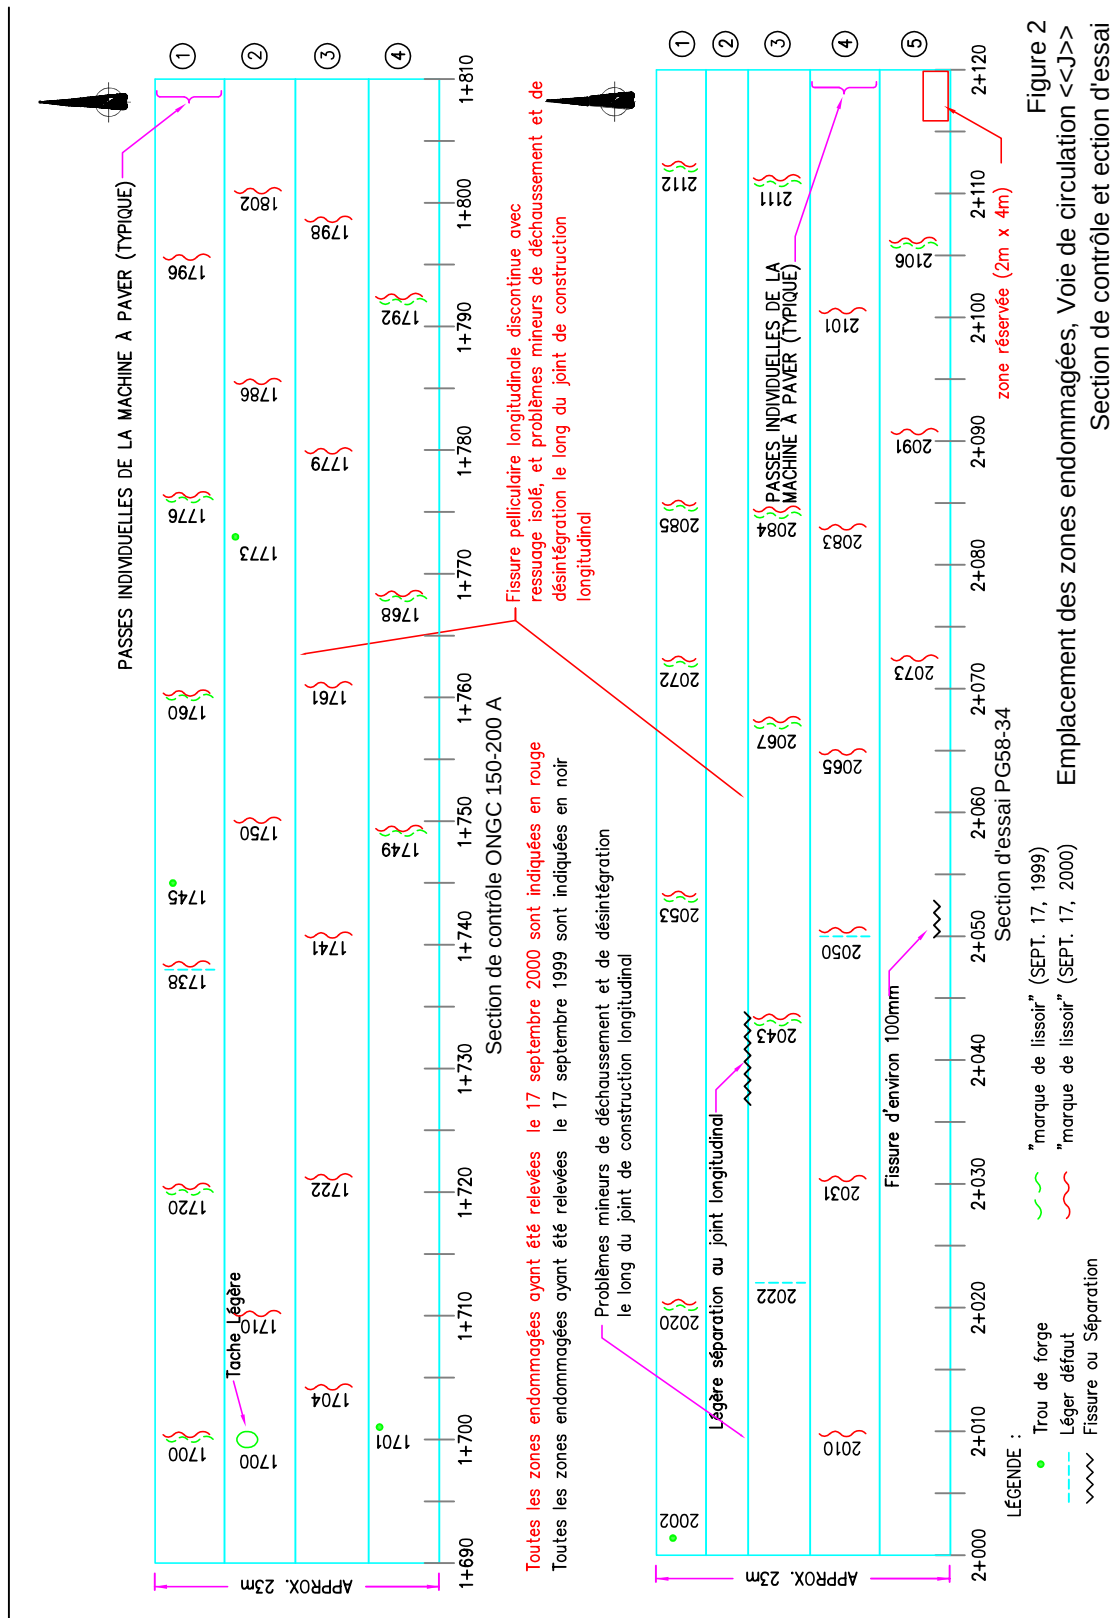
Les zones endommagées qui ont été observées sont indiquées à la figure 2.

Deux légères dépressions et des problèmes de déchaussement et de désintégration le long du joint longitudinal furent observés; ceux-ci ont été enregistrés aux fins de détermination de l'indice de l'état du revêtement. Un indice de 91,5 fut établi pour la section d'essai. La fiche des données et les observations recueillies sur le terrain figurent à l'annexe B.

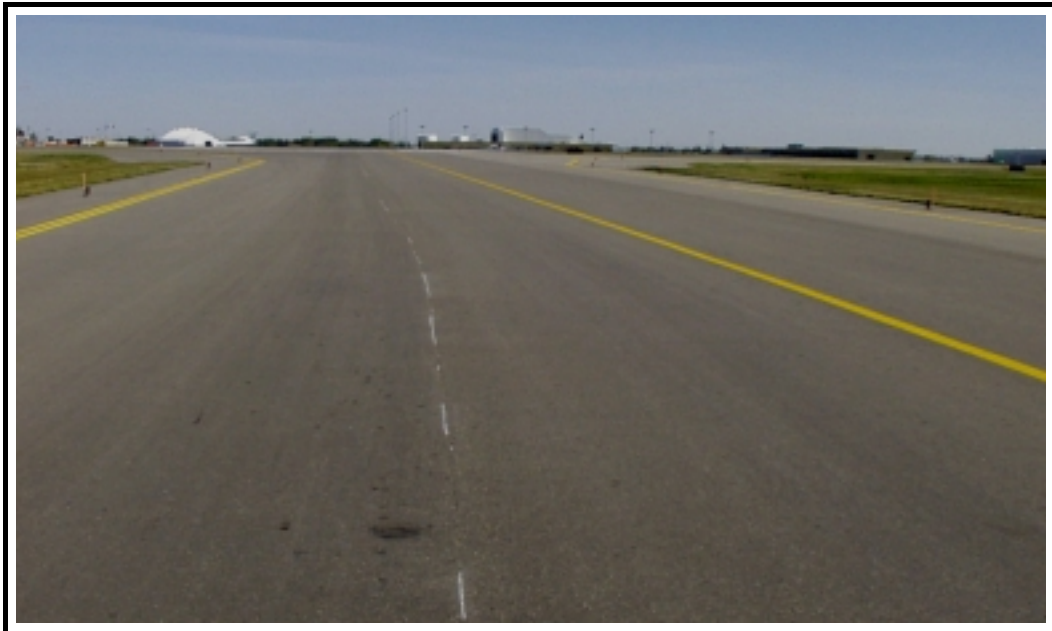
Une fissure longitudinale fut observée le long du joint de construction longitudinal entre la deuxième et la troisième dalle de béton (photo 4). La fissure capillaire très étroite (photo 10) et discontinue fut enregistrée comme étant un problème mineur.

**Photo 4 : Problèmes mineurs de déchaussement et de désintégration le long d'un joint longitudinal dans la section d'essai de liant classé selon le rendement.  
Fissure capillaire indiquée à la craie le long du joint longitudinal - Septembre 2000**

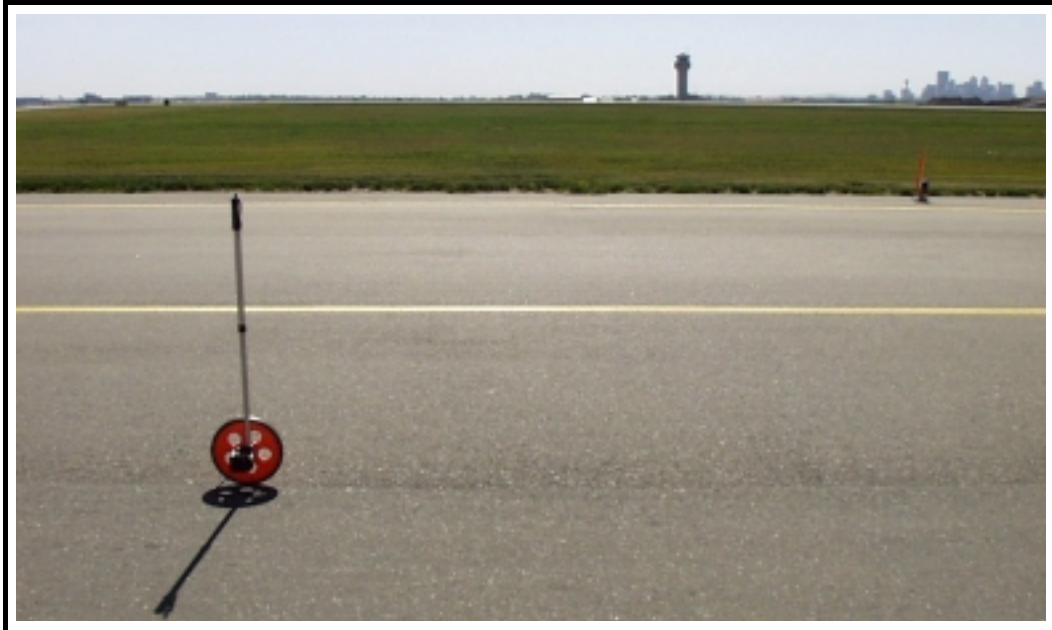
**Photo 5 : Problèmes mineurs de déchaussement et de désintégration le long d'un joint longitudinal dans la section d'essai de liant classé selon le rendement  
Septembre 2000**

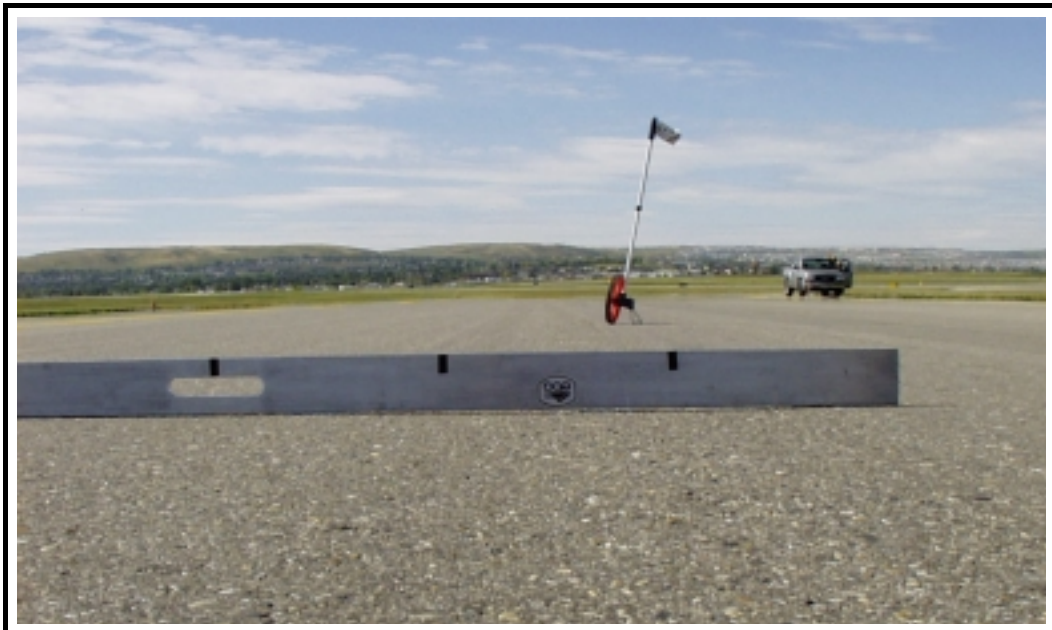
Une dépression fut mesurée à un emplacement le long du joint de construction longitudinal (photo 6). La profondeur de cette dépression était inférieure à 3 mm, et celle-ci n'était pas visible sans un examen minutieux. On considéra que cette dépression était attribuable aux travaux de construction. Celle-ci n'a pas été considérée comme étant un dommage dans le cadre de l'exercice visant à déterminer l'indice de l'état du revêtement.

**Photo 6 : Très faible dépression le long d'un joint longitudinal et problèmes mineurs de déchaussement et de désintégration dans la section d'essai de liant classé selon le rendement- Septembre 2000**

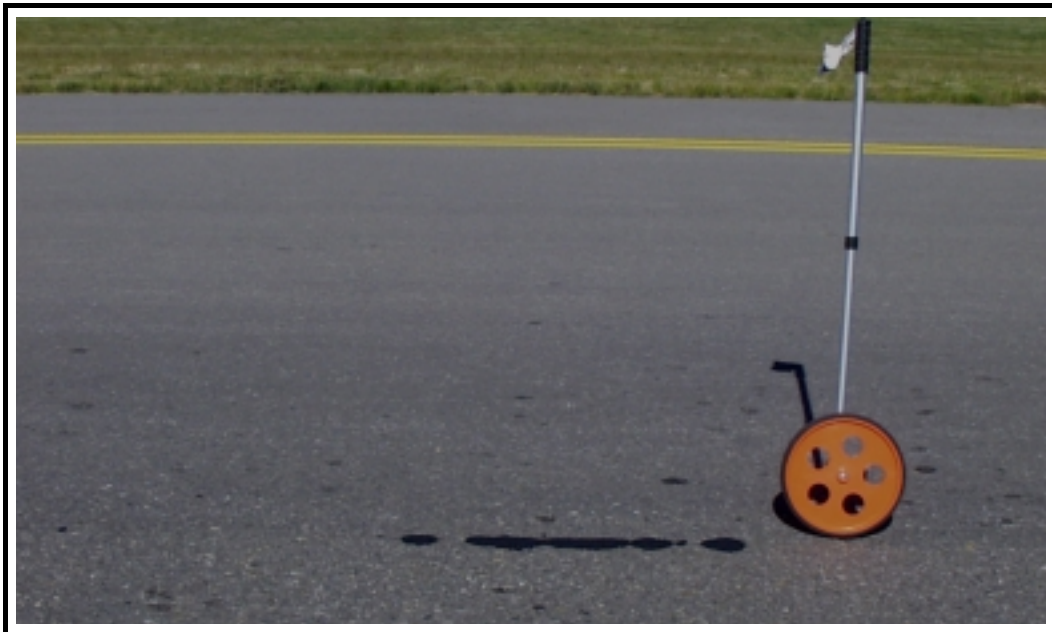
À quelques emplacements isolés, un certain ressuage mineur fut observé sur les fissures (photos 8 et 14). Le problème de ressuage observé n'était pas assez important pour causer une réduction de l'adhérence à la chaussée; celui-ci n'a donc pas été considéré comme

À quelques emplacements isolés, un certain ressuage mineur fut observé (photos 8 et 14). Ce problème n'était pas assez important pour causer une réduction de l'adhérence à la chaussée, et il n'a donc pas été considéré comme étant un dommage.

**Photo 8 : Ressuage mineur le long d'un joint longitudinal dans la section d'essai de liant classé selon le rendement- Septembre 2000**

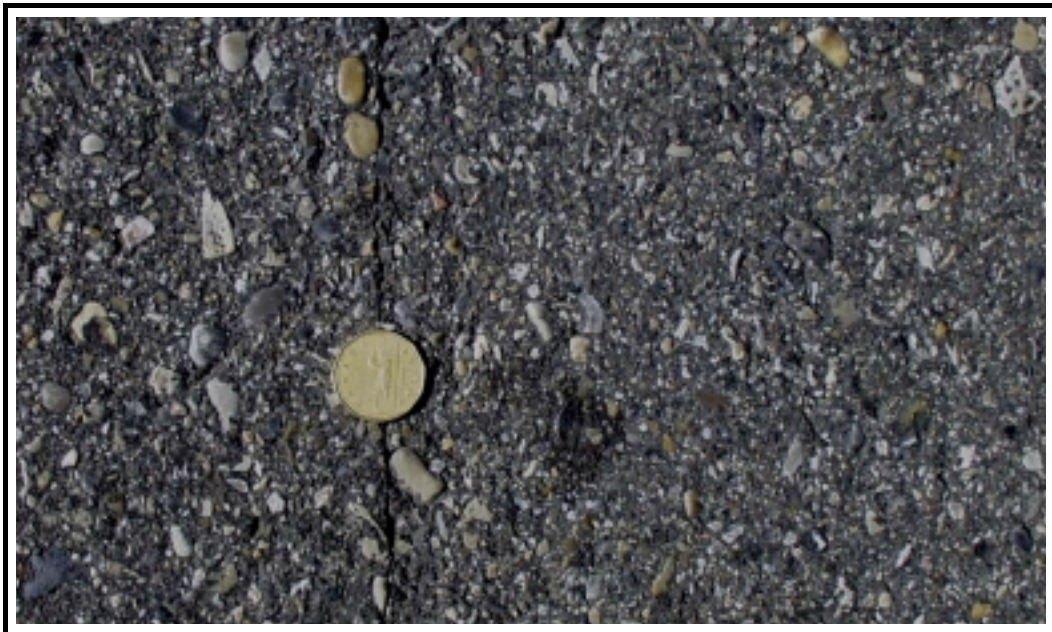
Une fissure longitudinale fut observée le long du joint de construction longitudinal au centre de la voie de circulation (photo 15). La fissure capillaire très étroite (photo 10) et discontinue fut enregistrée comme étant un problème mineur.

**Photo 10 : Gros plan de la fissure capillaire le long du trait de scie du joint longitudinal dans la section d'essai de liant classé selon le rendement (~2+110) (représente également la section de contrôle) - Septembre 2000**

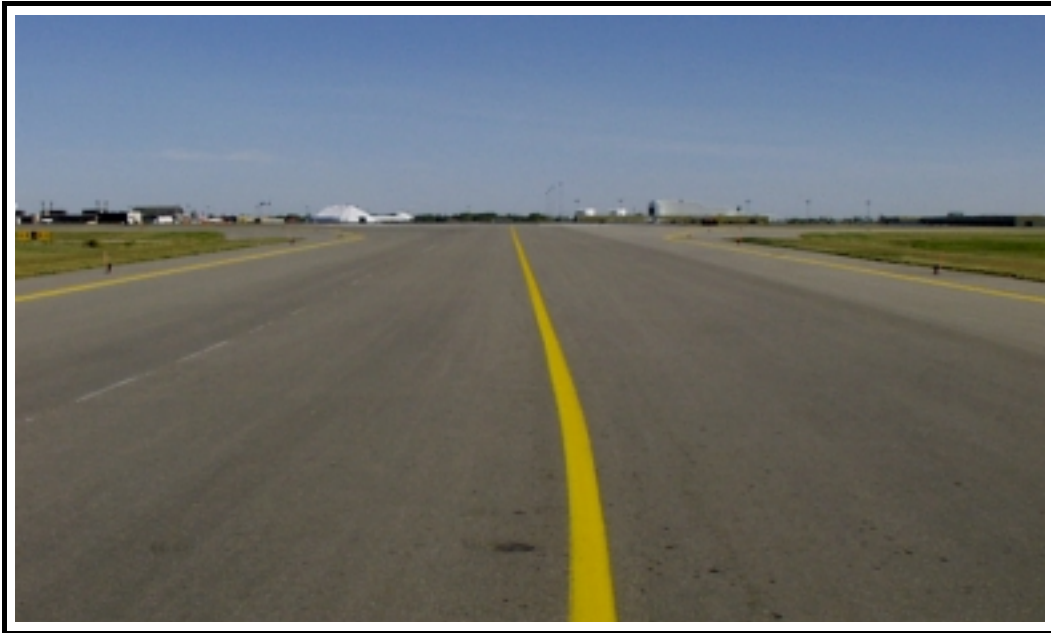
**Photo 11 : État général de la section d'essai de liant classé  
selon le rendement - Septembre 2000**

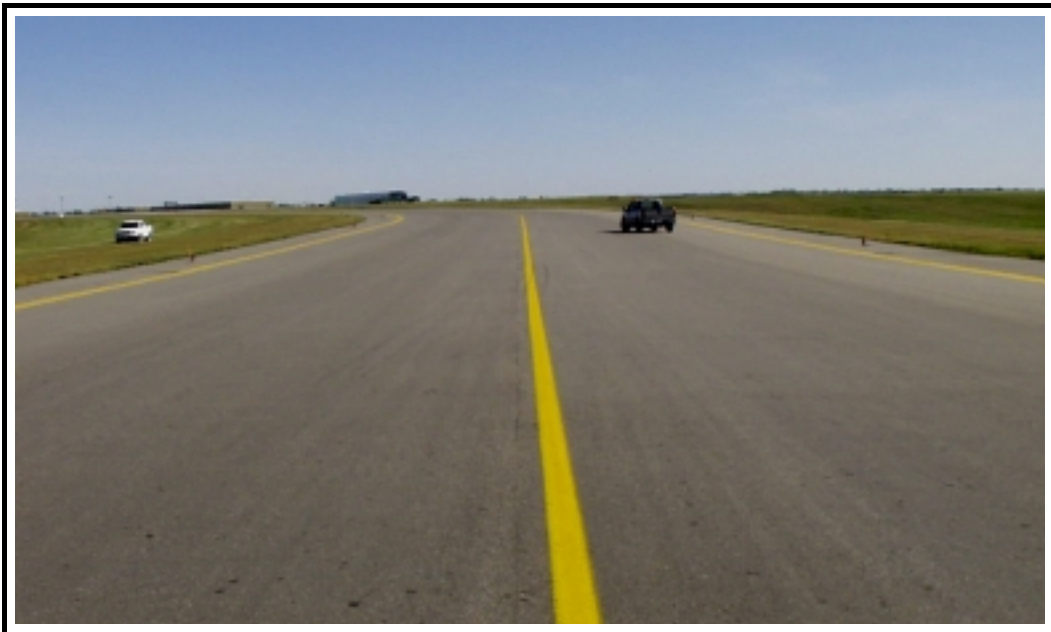
**Photo 12 : État général de la section de contrôle - Septembre 2000**
